EL ROMANICO EN GUADALAJARA

Estudio Museo

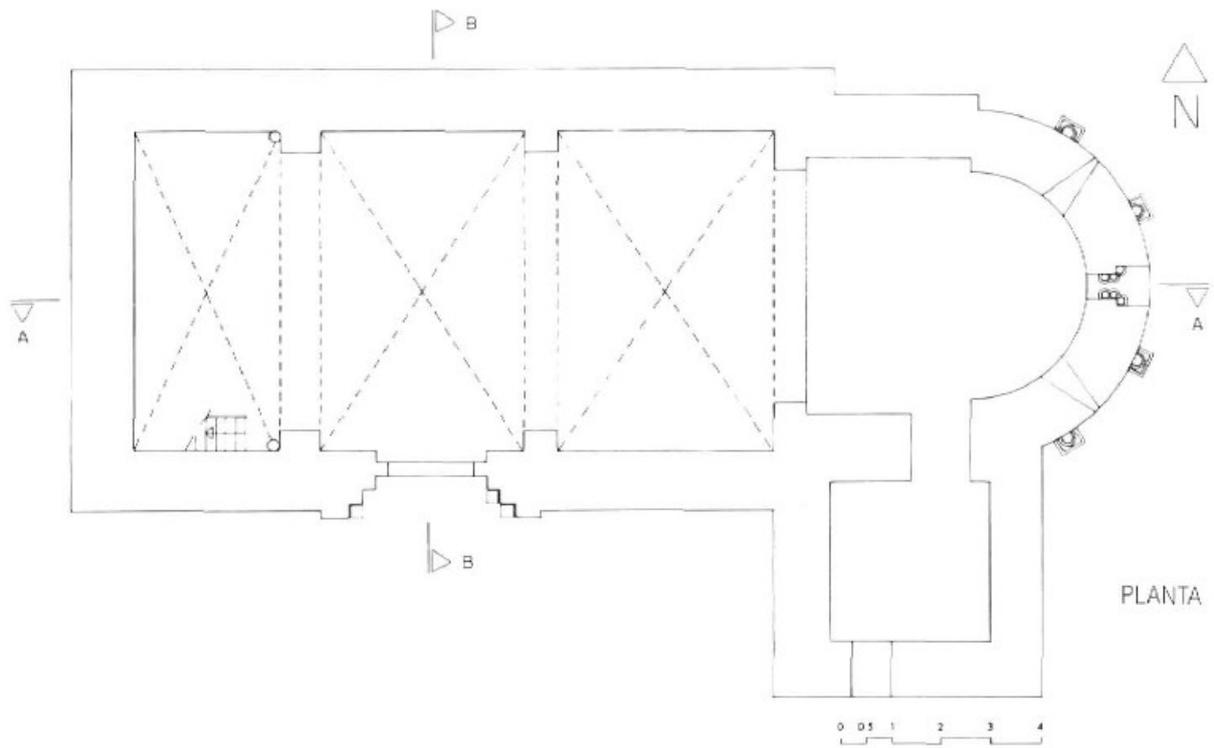
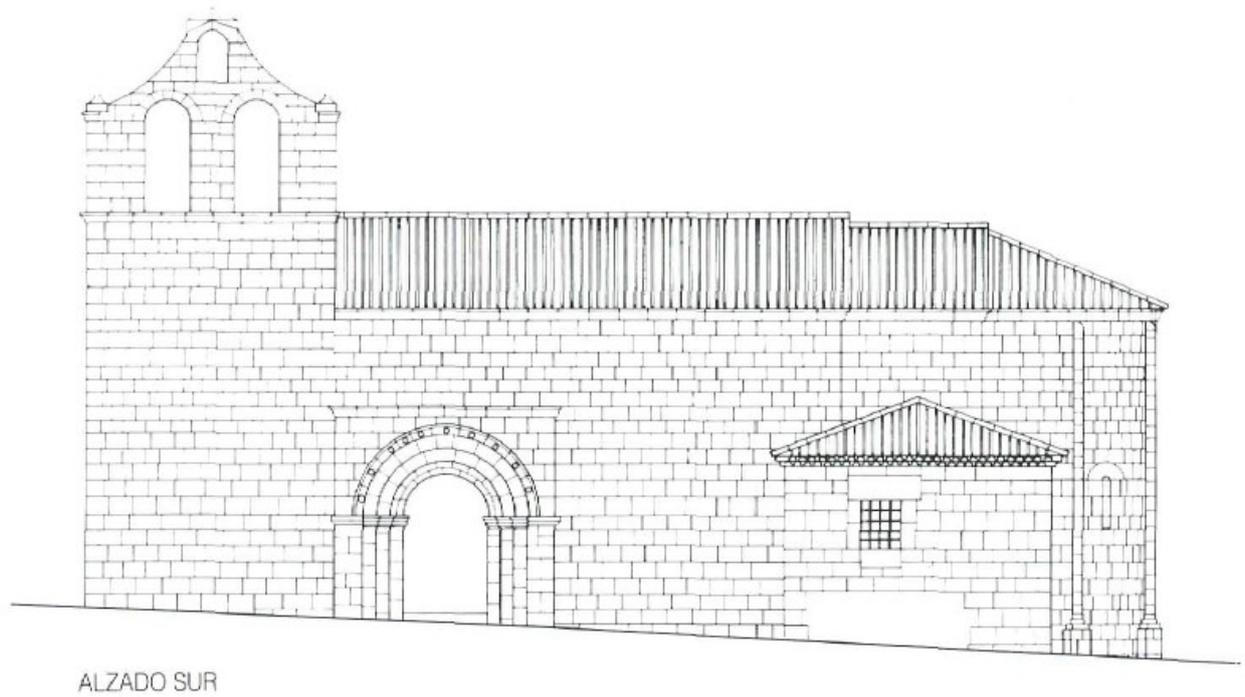
ALZADO NORTE

El edificio se construye, en su totalidad, de sillar, siendo ciegas las fachadas norte y poniente, y se cubre con cubierta, a dos aguas, de teja cerámica curva sobre tabla y correas.

ojivales mencionadas y, probablemente, se realizan las basas de las columnas del ábside. Asimismo, y para hacer posible la elevación descrita, se rompe la parte vista de los canecillos originales de la nave románica quedando, el resto, perfectamente identificables en la fábrica resultante. Sólo uno de ellos se conserva en el extremo oeste de la fachada norte.
