TODO el Románico

TODO EL ROMÁNICO DE GUADALAJARA

VILLAESCUSA DE PALOSITOS

M IGLESIA DE NUESTRA SEÑORA DE LA ASUNCIÓN

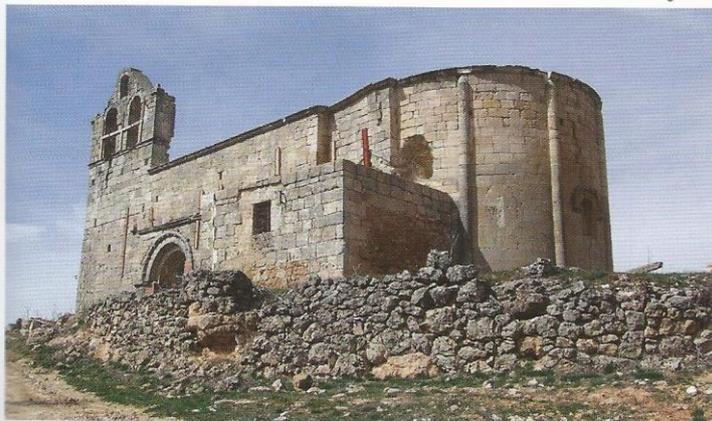
Vista general

El templo está construido con pardos sillares, grisáceos y anaranjados, e incluso en uno de estos bloques de piedra, situado en el lado sur, el maestro que dirigió las obras a principios del siglo XIII quedó inmortalizado con el epígrafe GILEM FECIT HAC ECCLESIAM. La nave rectangular presenta una fábrica maciza, muy espesa y opaca, con un único vano en lo alto del desportillado hastial oeste. Su altura original se situaba en la línea donde se halla la citada inscripción, e incluso un vistazo detenido permite vislumbrar los desmochados canecillos. Una reforma efectuada hacia 1600 motivó la elevación de los paramentos y la construcción de nuevas bóvedas, mientras que en otra algo posterior se erigió la curiosa espadaña de tres vanos asomada hacia el vecindario.

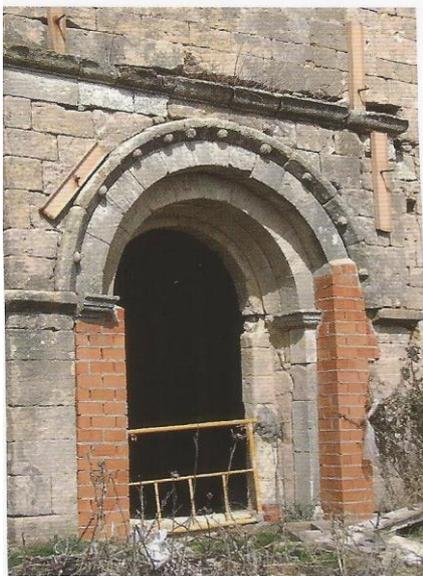
Portada

La portada, puesta asimismo al mediodía, es un sencillo ejemplar de medio punto rasgado en un cuerpo adelantado de sillar. De innegable origen románico, este acceso fue retocado y completado durante la citada renovación que sufrió la iglesia en el tránsito entre los siglos XVI y XVII. El resultado es un vano de tres arquivoltas lisas, con impostas molduradas y chambrana de nacela decorada con bolas. La moldura que recorre el tejeroz repite la empleada en el coronamiento del muro, lo que demuestra que ambas fueron añadidas en una fecha idéntica. El espacio de las saqueadas jambas, por su parte, fue rellenado con ladrillo hace unas décadas.

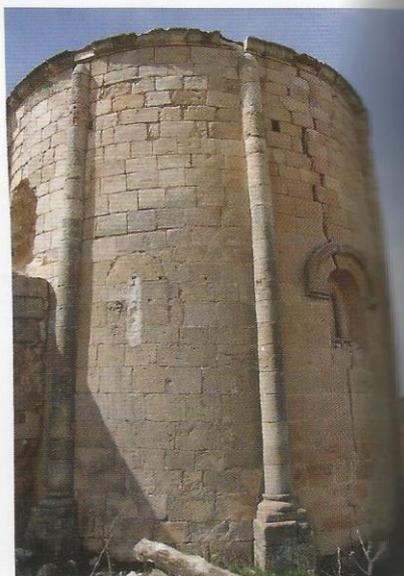
Ábside

Ocupa el sector oriental un ábside articulado con la usual fórmula de presbiterio recto y testero redondeado. Sus muros fueron igualmente recrecidos en la fecha ya señalada, hasta quedar al mismo nivel que los del aula. Su alero se decoró de forma idéntica, y al interior se dispuso un sobrio

arco triunfal, tan amplio como el espacio disponible, que permitía una perfecta contemplación del retablo mayor. Se rehízo entonces la bóveda de cañón, y al exterior se aumentó la altura de los cuatro baquetones que articulaban el testero, rematándolos con unas curiosas formas cónicas.

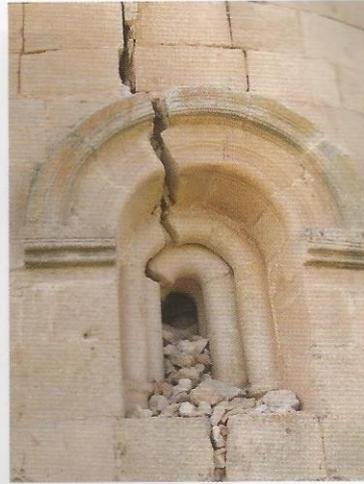
Ventana del ábside

De los cinco paños resultantes, los tres centrales presentan vanos hoy cegados. El que ocupa el eje axial es un bello ejemplar efectuado con doble baquetón y ribeteado por una pronunciada chambrana. Por sus características formales, parece inspirarse en el ventanal que hay en el absidiolo norte de la abadía cisterciense de Monsalud. Los otros dos son simples troneras verticales, con amplio derrame interno. Por último, se observa la ruinosa sacristía adosada al tramo recto sur.
