La iglesia románica

La iglesia románica de La Asunción de Villaescusa de Palositos es, sin duda, el monumento más emblemático del lugar y uno de los más valiosos de los pueblos de su contorno.

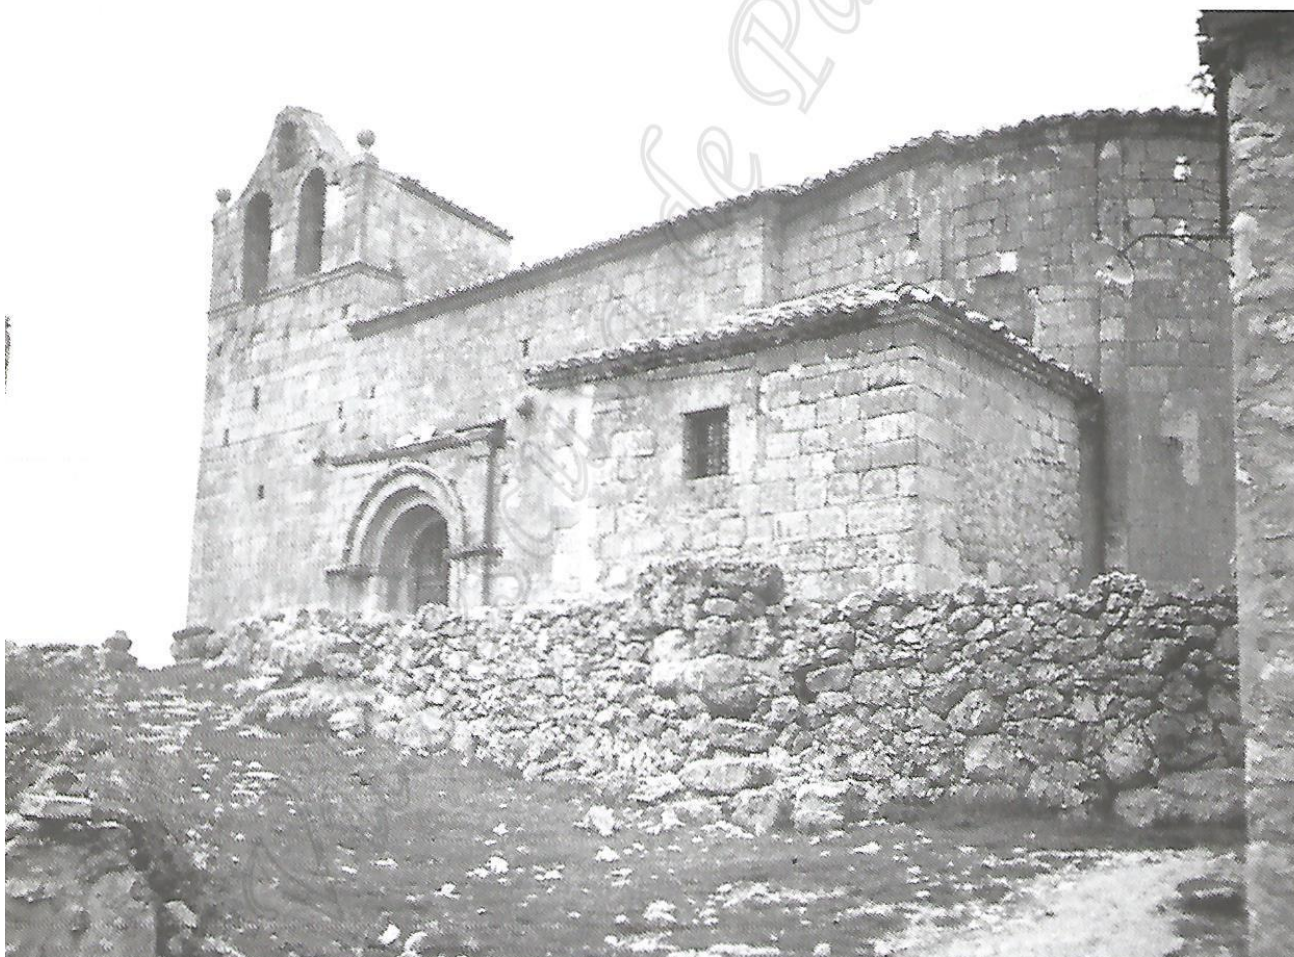
Fachada principal de la iglesia románica siglo XIII en un excelente estado de conservación. La sacristía pertenece a un momento posterior de su historia, probablemente del siglo XVI. Década de 1970 (Col. Carlos Otero)

Durante su existencia ha sufrido algunas variaciones en su fisonomía original, principalmente en los siglos XVI y XVII. Se sobreelevó con unas seis filas de sillarejos, se cerró la espadaña a modo de campanario, tal y como lo hemos conocido, y se anexionó la sacristía practicando una puerta en la fachada sur.

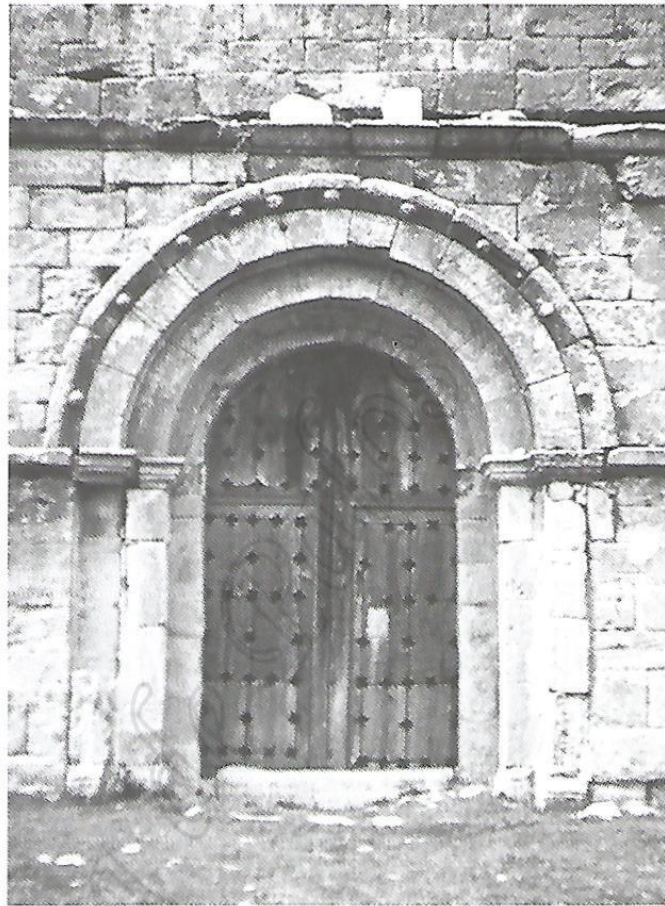
Pórtico principal con la centenaria puerta de gruesa madera intacta. Década de 1960 (Col. Ángel Otero)

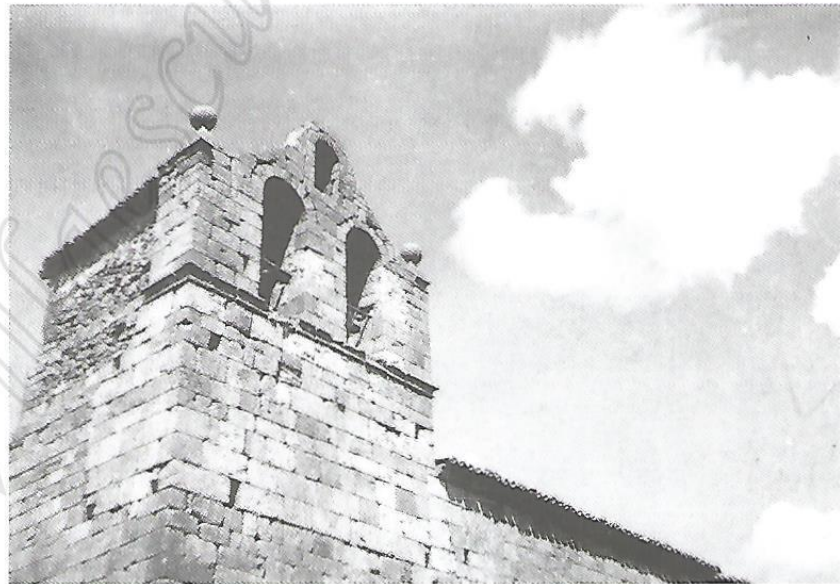
Campanario. Esta fotografía tiene la singularidad de que en el campanario todavía no hay campana alguna. Fueron tiradas al comienzo de la guerra. Se tocaba a los actos litúrgicos usando un viejo campanillo. Década de 1950 (Col. Ángel Otero)

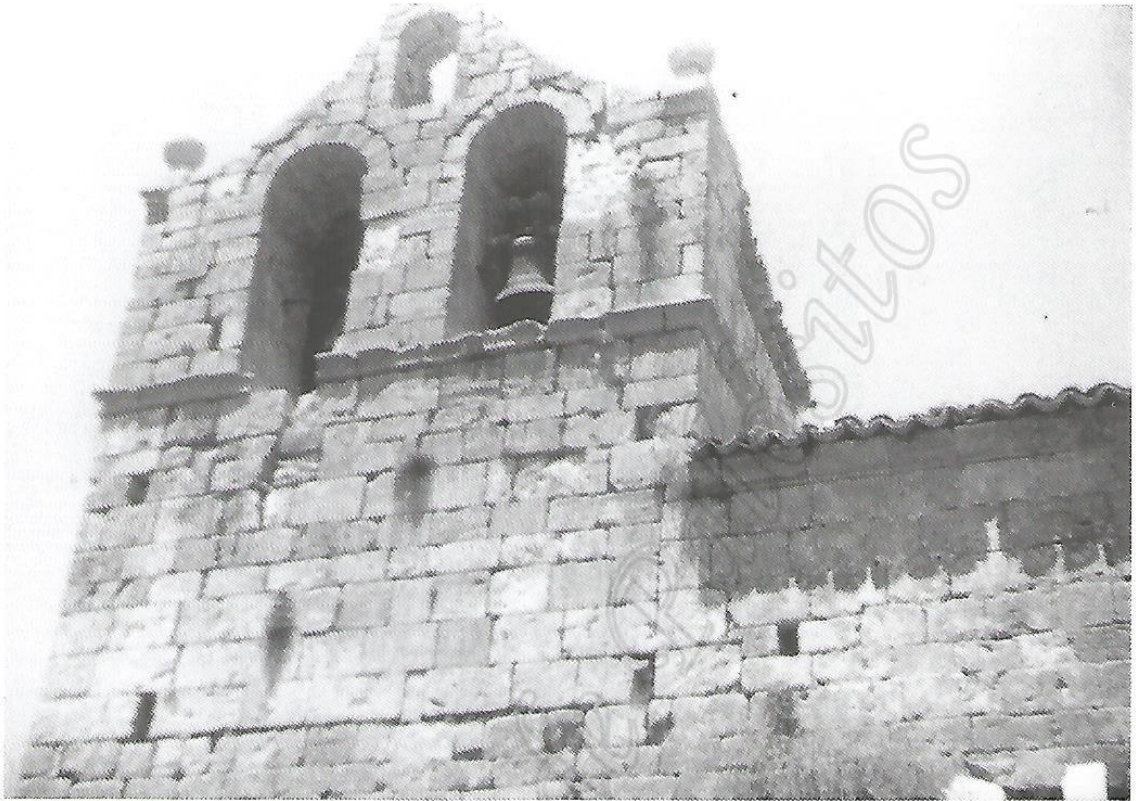
En esta otra fotografía, de fecha posterior, ya se aprecia la campana sufragada con los beneficios obtenidos en una siega de espliego en la que participó todo el pueblo, mayores y pequeños, siendo párroco D. José Mesonero. Finales de la década de 1950 (Col. Ángel Otero)

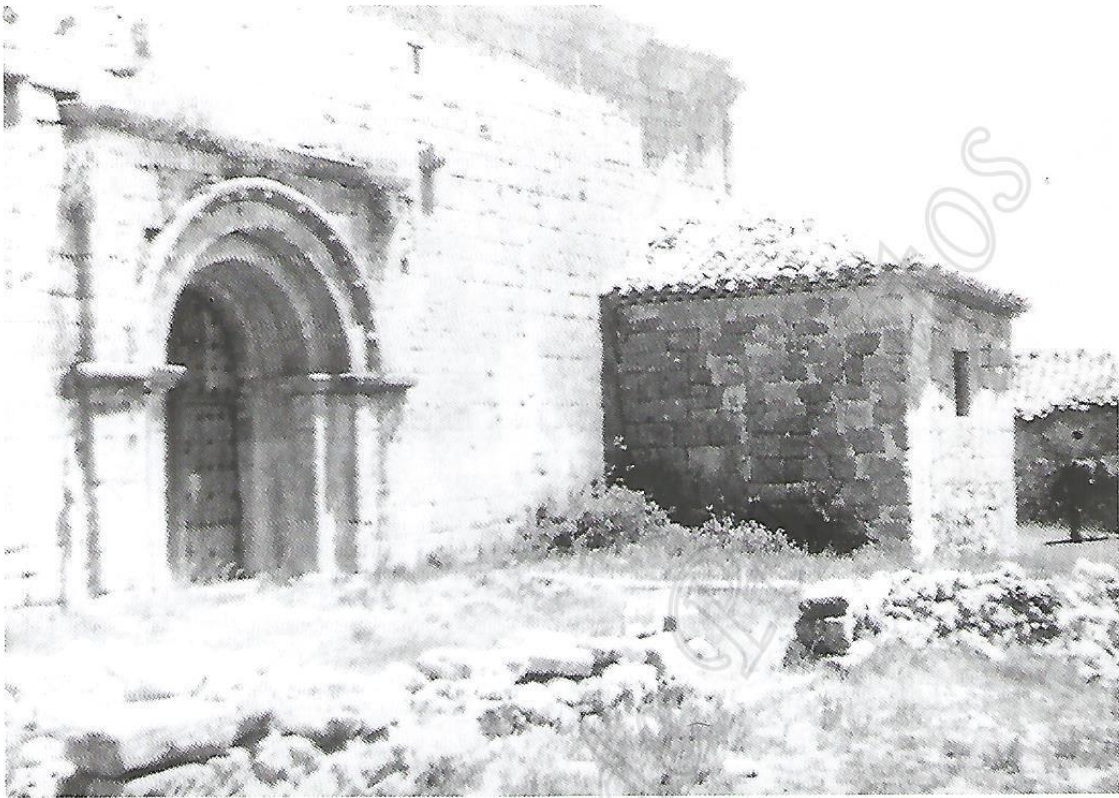
*Restos del atrio de la iglesia en aceptable estado de conservación.
Década de 1960 (Col. Ángel Otero)*

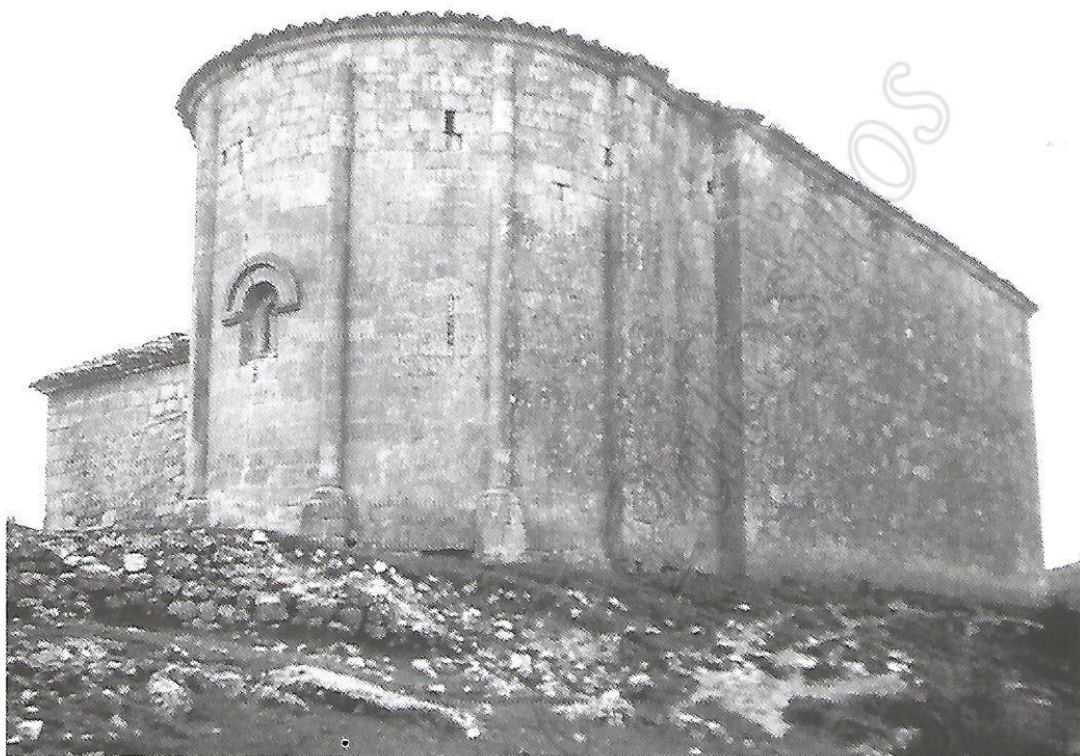
*Ábside y fachada posterior en un excelente estado de conservación.
Década de 1970 (Col. Carlos Otero)*

Es un magnífico edificio del más puro estilo románico rural, orientado de forma clásica en lo alto del cerrillo que corona el pueblo, cuya construcción data de finales del s. XIII o principios del s. XIV. Construido totalmente en sillar, con nave de planta única rectangular, presbiterio recto sobreelevado y ábside semicircular con tres ventanas aspilleras, ambos cubiertos por bóveda y cúpula de sillares. De la misma época y estilo es su pila bautismal.

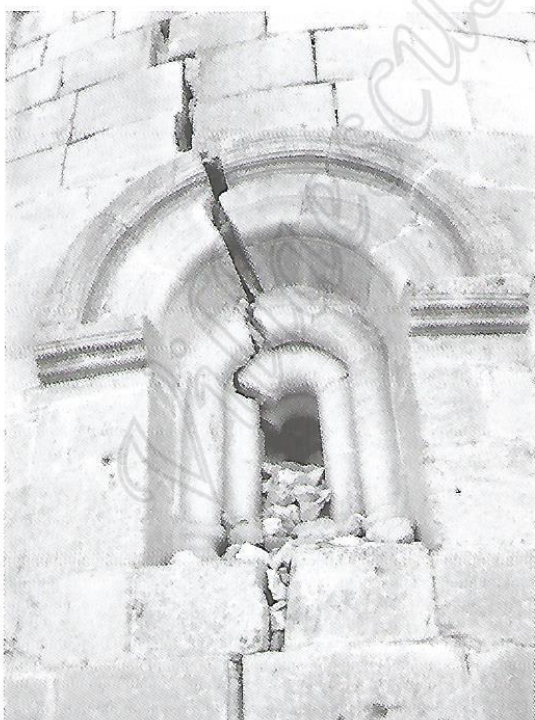
Detalle de ventana aspillera en el ábside.

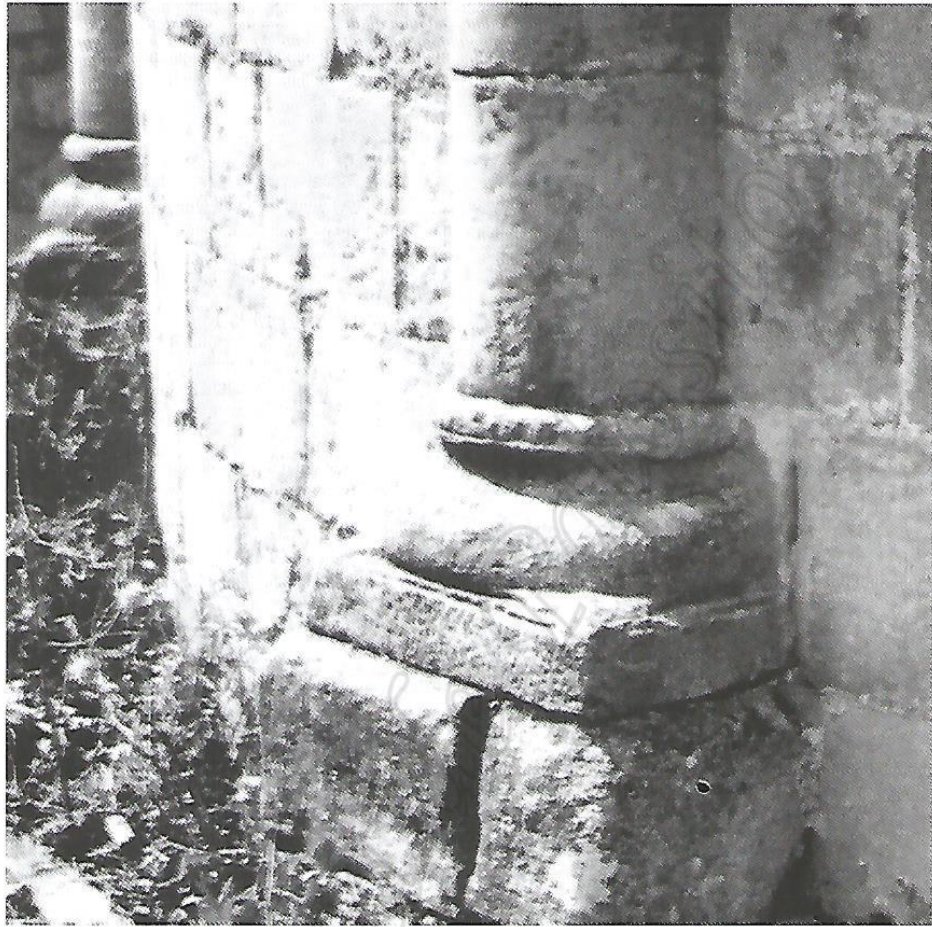
*Detalle de arranque de columnas en el exterior del ábside.
I Marcha de las Flores, 29 de abril de 2006 (Col. José A. García)*

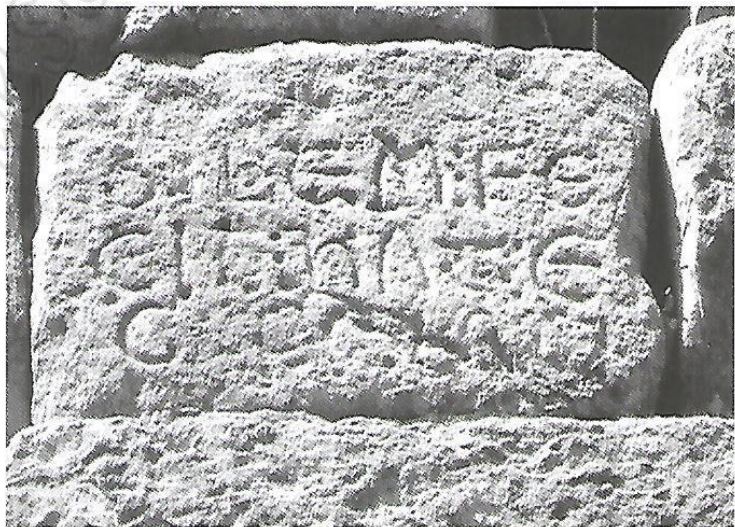
*Piedra epigrafiada descubierta por José A. García en la I Marcha de las Flores cuya inscripción dice así: "Gilem fecit hac ecclesiam" está considerada como la firma del autor del templo.
Foto de 29 de abril de 2006 (Col. José A. García)*

Como dato curioso, por no ser frecuente, citar la existencia de un sillar epigrafiado con el nombre del autor del templo, a la izquierda del pórtico y por encima de éste.

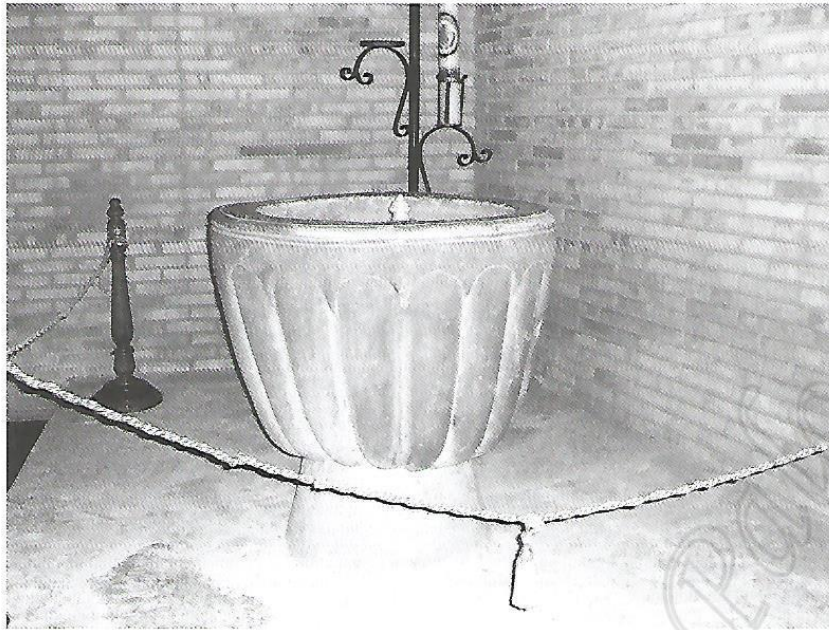
Pila bautismal románica de Villaescusa. Actualmente se conserva en la iglesia del Santísimo Sacramento de Guadalajara y, aunque lejos de sus orígenes, se sigue utilizando en los bautizos.

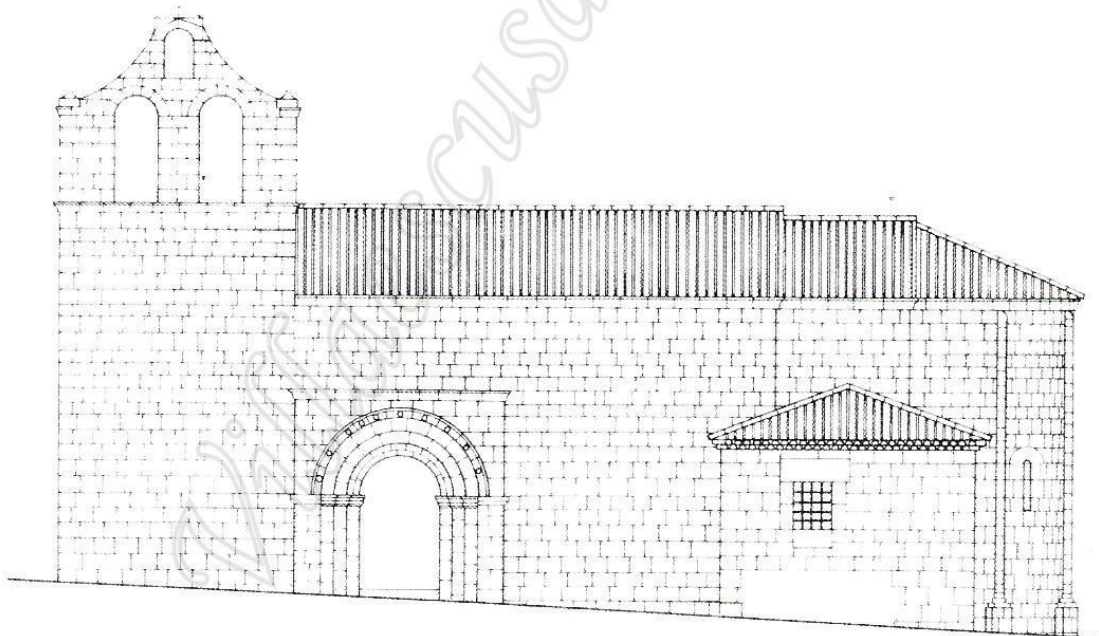
Alzado de la iglesia de Villaescusa de Palositos

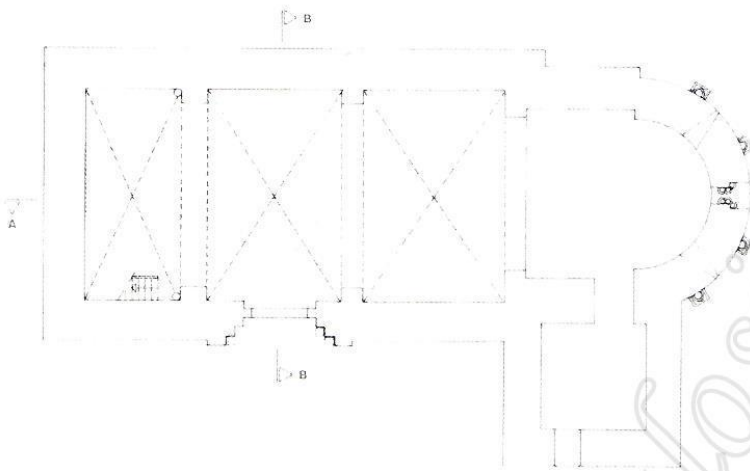
Plano de la planta de la iglesia de Villaescusa de Palositos (Tomada de la obra de Nieto, Alegre, Embid: «El Románico en Guadalajara», 1991)

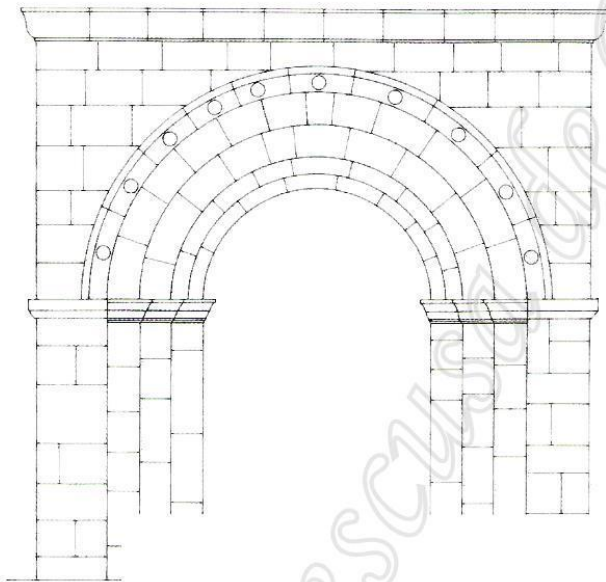
Alzado de la portada de la iglesia de Villaescusa de Palositos (Tomada de la obra de Nieto, Alegre y Embid: "El Románico en Cuenca". Editorial Estudio Museo, 1994). Dibujos reproducidos con permiso de los autores.

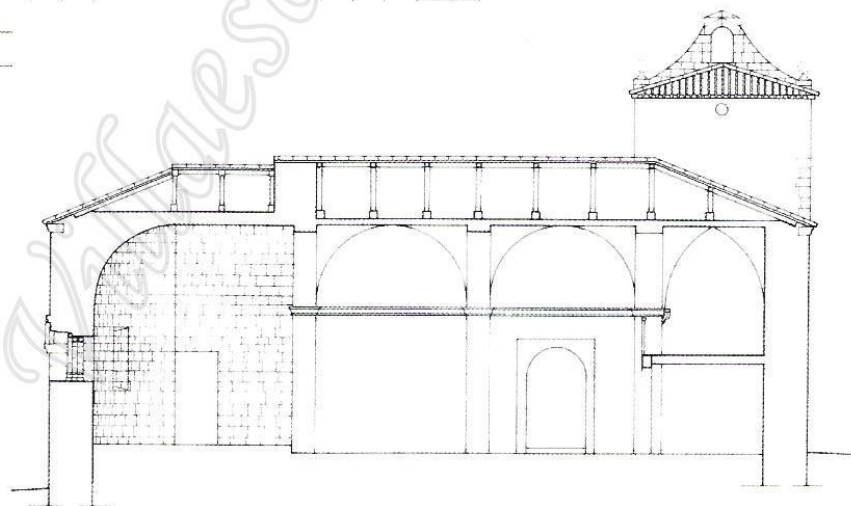
Sección de la iglesia de Villaescusa de Palositos (Tomada de la obra de Nieto, Alegre, Embid: «El Románico en Guadalajara», 1991)
